## ERMITA DE SANT JORDI y MOSAICOS CERÁMICOS

<b>LOCALIZACIÓN :</b> Cm Pobla De Farnals, 10 Bl:A <b>DISTRITO / SUELO :</b> 17 / SNU <b>REF. CATASTRAL :</b> 8057906YJ2885N0001FF <b>CÓDIGO FICHA :</b> <b>EPE_SNU_17.01</b>	<b>NIVEL DE PROTECCIÓN :</b> BRL <b>VALORES SINGULARES :</b> ETN - ERM - ETN <b>CATEGORÍA (A) MONUMENTO DE INTERÉS LOCAL</b> <b>REFERENCIA CATÁLOGO 1989 :</b> --- <b>NP : ---</b> <b>REVISIÓN EXPOSICIÓN PÚBLICA 2003-2008 :</b> --- <b>NP : ---</b>
--	---

## ERMITA DE SANT JORDI y MOSAICOS CERÁMICOS ANEXO - PANEL CERÁMICO

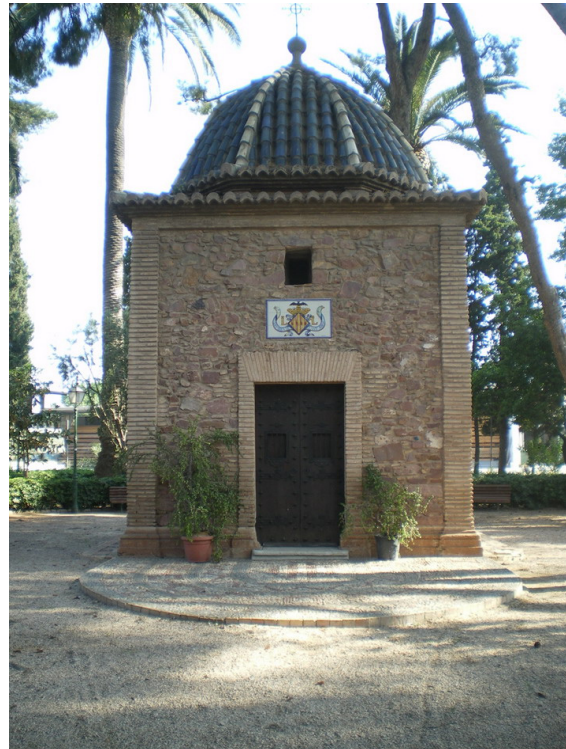
**Nº VOLÚMENES :** 2 VOLÚMENES Y JARDÍN  
**MORFOLOGÍA :** VOLUMEN PRISMÁTICO CON CÚPULA + CASA CON FRONTÓN  
**Nº PLANTAS :** 1  
**DIM. PLANTA :** ERMITA: 6,00X6,00 (M) APROX.

**REVESTIMIENTO :** SIN REVESTIMIENTO  
**COLOR :** NATURAL  
**CARPINTERÍA :** MADERA  
**CONSERVACIÓN :** BUENO - RESTAURADO

**TIPO ARQ :** ERMITA CÚBICA CON CÚPULA Y CASA 2CPF CON FRONTÓN  
**FÁBRICAS :** MAMPOSTERÍA Y LADRILLO  
**CUBIERTAS :** CÚPULA. TEJA VIDRIADA  
**CONSERVACIÓN :** BUENO - RESTUARADO

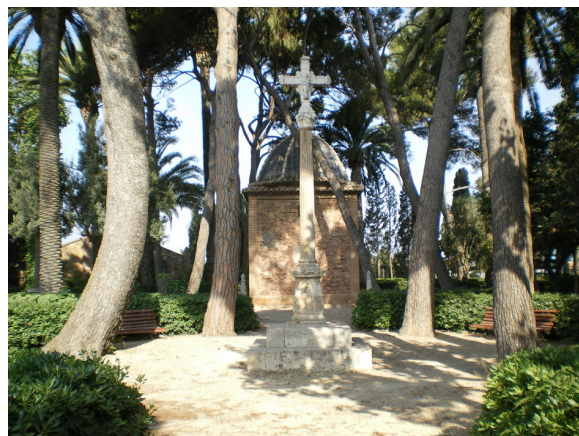
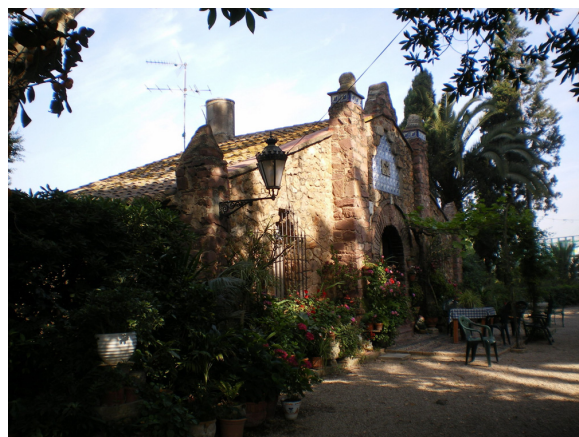
1574 (Restaurada en 1927)

**La arquitectura de la ermita:** Aunque perteneciente al Ayuntamiento de Valencia, está situada en el término del Puig, en la partida denominada del Camino de Valencia. El edificio, de modestas dimensiones, es una pequeña construcción prismática de planta cuadrada, cubierta de cúpula octogonal peraltada de teja vidriada azul con aristas blancas tejería azul, con nervios blancos y bola de piedra en el remate. Todos los muros son obra de mampostería compuestos de piedra rojiza, menos las esquinas, que forman cadenas de ladrillo en aparejo de soja y tizón, lo mismo que las jambas y el dintel recto de la puerta de entrada. Los batientes de las puertas se cubren de planchas de bronce con clavos piramidales y presentan bisagras de hierro forjado. El zócalo de sillarejo y la acera de mosaico dan solidez y prestancia a esta pequeña ermita, que tras ser restaurada en 1927, bajo la dirección del **arquitecto Francisco Mora**, se halla muy bien cuidada.

El retablo del altar, que es una ménsula corrida con pie y adornada con sacras, crucifijo y atril, es panel de mosaico dorado y policromado en que se representa a San Jorge. Se halla encuadrado por un marco de madera tallada y un frontón de mucho relieve con el escudo de Valencia. Sobre unos azulejos, en la base, se halla escrita la siguiente inscripción: «*Lo gloriós Sant Jordi Patró del Valencia y del seu Regne. Any MCMXXVII*». En los paramentos laterales existen otros dos paneles de mosaico, representando, el de la izquierda, la entrada en Valencia del rey don Jaime, y el de la derecha, la Aparición de San Jorge en la batalla del Puig.

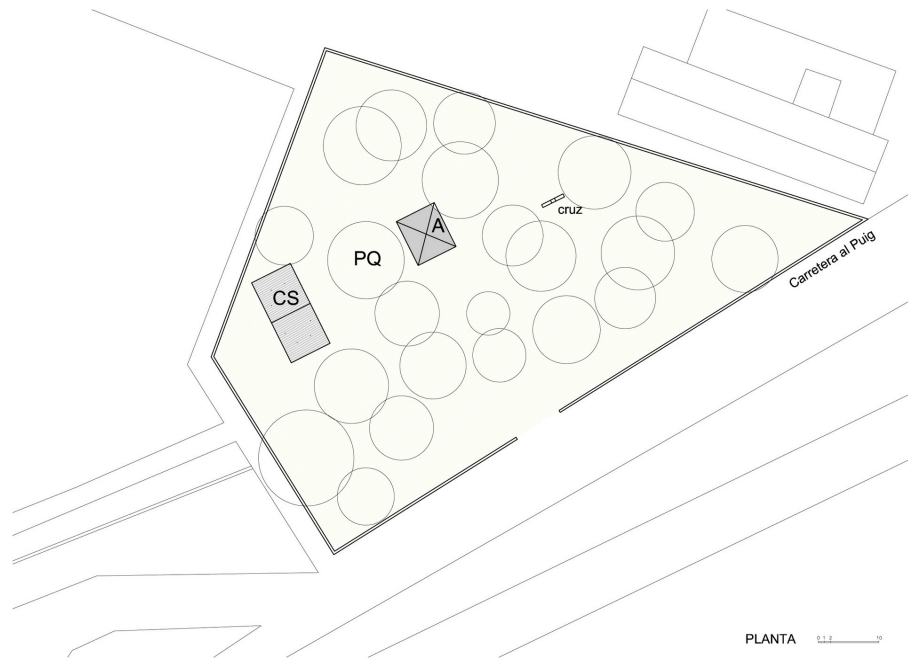
#### ELEMENTOS A CONSERVAR

**A.- ERMITA. Protección Integral.** Conservación de la volumetría original de la ermita y su cubierta, valorando las fábricas y sus acabados. Conservación de las fachadas, puertas, lápidas, tejas de cubierta y aleros. Conservación de los muros estructurales de la ermita, de la bóveda y del sistema de cubrición.

**CS.- CASA ERMITANA. Protección Integral.** Conservación de su sección, cubierta y perfil; así como de sus fachadas, ventanas, rejería, carpintería, etc. Conservación de los muros estructurales de la casa ermitana, de sus fábricas, texturas y acabados; así como de la estructura de cubierta.

**CRUZ. Protección Integral.** Conservando su estructura y materialidad.

Las trazas del jardín no presentan un interés especial, pero si su arbolado, también las cercas, vallas y puertas de la cerca exterior, donde se observa un cierto aire modernista que es de interés conservar. Restaurando particularmente alguno de sus elementos. Son de reseñar los solados de guijarro y los mosaicos exteriores de la ermita.

Cualquier intervención sobre el bien a proteger implica la redacción de un Proyecto de Restauración que incluya un Estudio de Incidencia Paisajística que guíe las propuestas y permita una correcta lectura histórica del edificio y su entorno. Definiendo las bases de conservación o mantenimiento de los espacios definidos como Áreas de Protección e incluso, si las hubiera, de las Áreas de Restauración Paisajística vinculadas a la correcta percepción y comprensión del bien a proteger.

El proyecto de restauración de esta ermita debe centrarse en valorar su condición de elemento aislado de planta cuadrada, cubierta por una cúpula de teja cerámica azul; valorando las fábricas de mampostería, texturas y cromatismos.

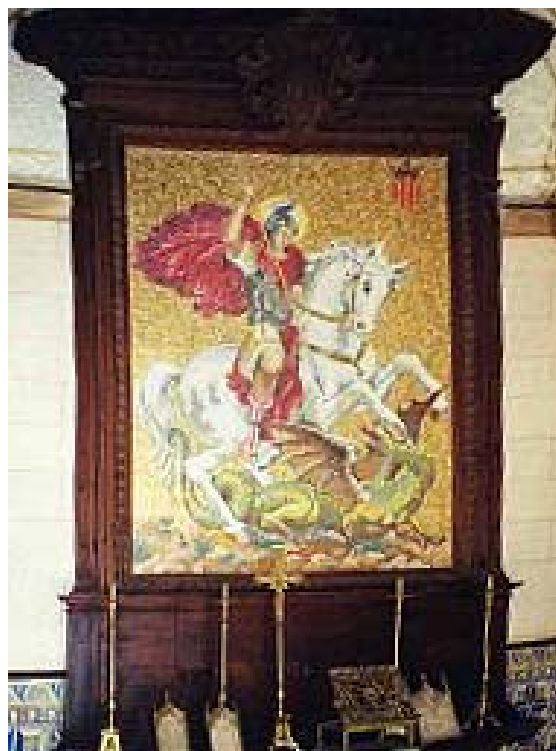
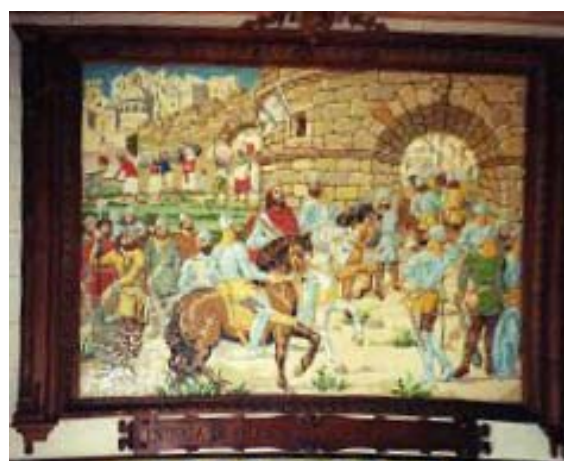
El **mosaico de Sant Jordi** representa la imagen del santo a caballo con la lanza en posición de atacar al dragón que yace bajo los cascos del caballo blanco. Compuesto por teselas doradas en el fondo, sobre las que destacan la capa roja del santo y el caballo blanco. Los colores más oscuros están a los pies del animal, en tonos verdes y parduzcos, representando el temido Dragón.

El mosaico principal se encuentra situado a la manera de retablo tras el altar, enmarcado en un marco de madera con un frontón superior muy potente.

En uno de los laterales encontramos el **mosaico de la escena de la reconquista**, representando la entrada en Valencia del rey Jaime, en una recreación de las antiguas murallas islámicas: mosaico muy colorista, pero que no llega a la grandilocuencia y espectacularidad del mosaico principal del santo.

Sobre unos azulejos, en la base, se halla escrita la siguiente inscripción: «*Lo gloriós Sant Jordi Patró del Valencia y del seu Regne. Any MCMXXVII*». En los paramentos laterales existen otros dos paneles de mosaico, representando, el de la izquierda, la entrada en Valencia del rey don Jaime, y el de la derecha, la Aparición de San Jorge en la batalla del Puig.

CONSERVACIÓN:	<input checked="" type="checkbox"/>	CONDICIONES:
RESTAURACIÓN:	<input type="checkbox"/>	Los mosaicos se encuentran en muy buen estado.
ELIMINAR ELEMENTOS IMPROPIOS	<input type="checkbox"/>	
REPOSICIÓN ELEMENTOS PRIMITIVOS	<input type="checkbox"/>	
REFORMA DE ALGUNA DE SUS PARTES	<input type="checkbox"/>
