# REVISIÓN SIMPLIFICADA DEL PLAN GENERAL DE VALENCIA

## CATALOGO DE BIENES Y ESPACIOS PROTEGIDOS Ordenación Estructural

### CHIMENEA EN CALLE MOSEN FEBRER

<b>SITUACIÓN:</b> Calle Mossen Febrer, 23 <b>BARRIO:</b> 3-LA CREU COBERTA <b>DISTRITO:</b> 9-JESUS <b>CÓDIGO:</b> BRL 09. 03. 03 <b>CATEGORIA:</b> Espacio Etnológico de Interés Local	<b>BIEN DE RELEVANCIA LOCAL (BRL)</b>
<b>1. PARCELA:</b> REF. CATASTRAL VIGENTE: Cartografía Catastral: YJ2740D Manzana: 49021 Parcela: 11 CART. CATASTRAL IMPLANTACION: MANZANA FORMA: REGULAR SUPERFICIE:

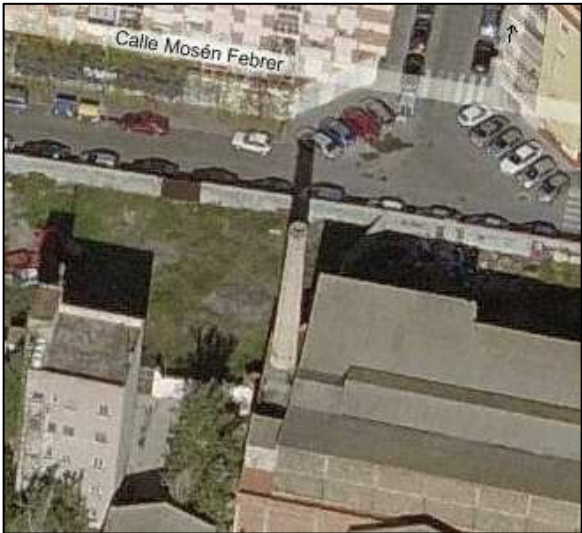
<b>2. EDIFICACIÓN:</b> NUMERO DE EDIFICIOS: 1 NUMERO DE PLANTAS: OCUPACION: Chimenea de base rectangular CONSERVACION: BUENO

Sus fábricas son de ladrillo cocido y consta de un basamento cuadrangular rematado por una cornisa con denticulos que marca la línea de transición con el tronco, de sección octogonal y de forma troncocónica; forma canónica de estas chimeneas para impedir la entrada de aire frío, facilitando así una corriente de aire por inversión térmica. Se remata con una corona y linterna enmarcada por dos molduras de ladrillo.

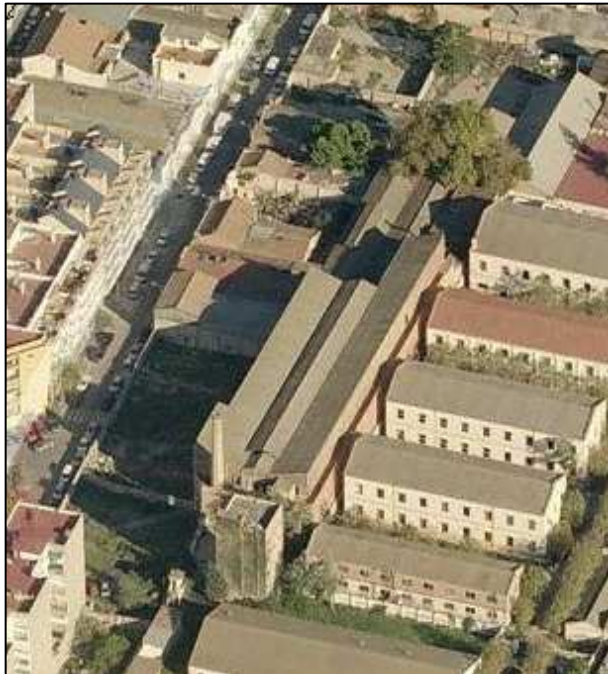
Chimenea de base octogonal o cuadrada, con fuste o caña octogonal y linterna o cesto decorado.

La Base, donde esta situada la entrada al interior de la chimenea, tiene una altura aprox. de 3 mts. La entrada a la misma esta formada por un arco de entrada realizado en ladrillo, que varía según los constructores.

La base suele estar rematada en su parte superior por una cornisa de varias hiladas donde el maestro de obras juega con luces y sombras producidas por la forma de aparejar el ladrillo.

El fuste, carente de decoración, con una pendiente que varía del 1 al 2,5% posee esquinas formadas por piezas especiales. Su altura varía en función de la caldera de vapor que se instala, pero la media esta entre 25-30 mts. El cesto es aquella parte más visible donde el ejecutor marca su estilo, y es, por tanto, la parte más decorada, con formas que se abren a modo de campanas invertidas y juego de entrantes y salientes de ladrillos, así como huecos y paños rehundidos.
