ALQUERIA DEL RELLOTGE

LOCALIZACIÓN : PZ. SOÑADOR, 1 (MASSARROJOS) DISTRITO / SUELO : 17 / SU REF. CATASTRAL : 3200418YJ2830A0003HQ CÓDIGO FICHA : EPA_SU_17.01	NIVEL DE PROTECCIÓN : BRL VALORES SINGULARES : ARQ / RQL / TIP CATEGORÍA (D) ESPACIO ETNOLÓGICO DE INTERÉS LOCAL REFERENCIA CATÁLOGO 1989 : --- PLANO 3.E NP : --- REVISIÓN EXPOSICIÓN PÚBLICA 2003-2008 : 17/URB4 NP : S
---	--

4. DESCRIPCIÓN Y REFERENCIAS HISTÓRICAS

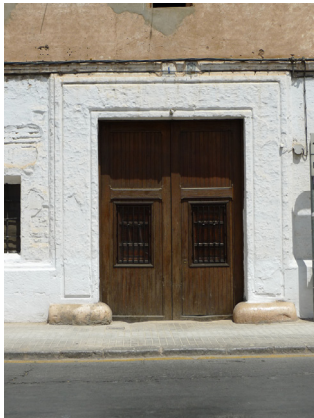
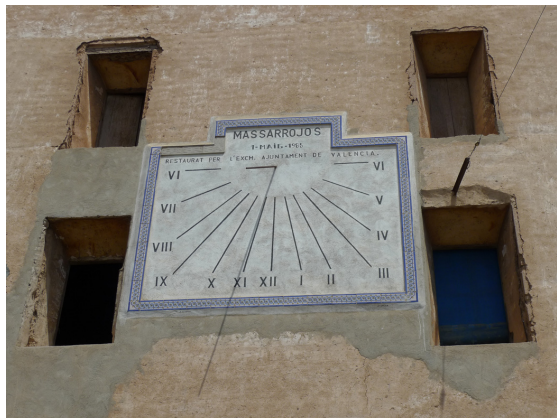
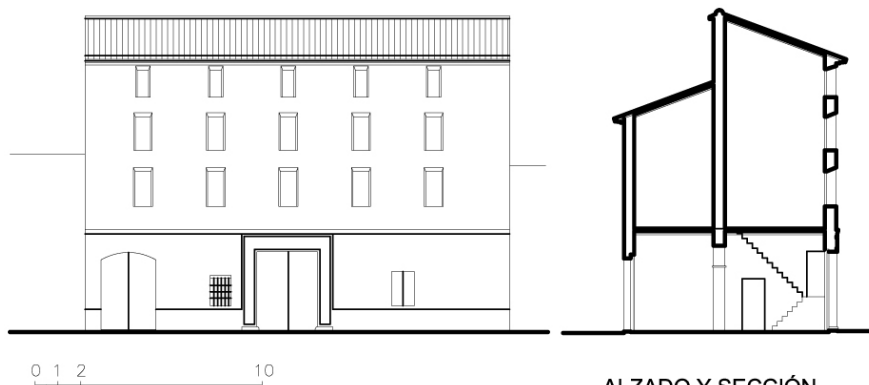
ALZADO Y SECCIÓN

La planta del edificio se resuelve con tres potentes líneas de carga paralelas a fachada. Líneas que se corresponden con la fachada principal, formada por un cuerpo de gran altura con varios niveles de huecos, los de planta baja, más tres correspondientes a la andana y que ventilan una altísima andana. La línea central de carga construye el muro de apoyo superior de la cubierta Siendo la tercera línea, el muro posterior, la que define la fachada al patio, una fachada más baja y menos importante que la principal.

Una andana de dimensiones espléndidas, ocupando la primera crujía, con un sistema de ventilación formado por tres cuerpos de huecos en altura, mientras que en la segunda crujía tenemos tan solo una altura.

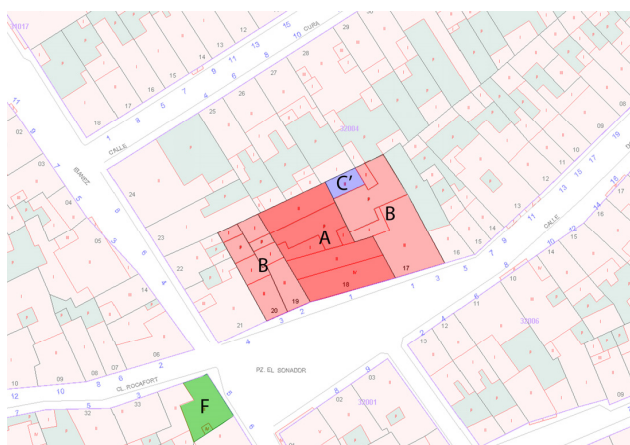
6. ENTORNO DE PROTECCIÓN

A.- BIEN A PROTEGER (ALQUERÍA + PATIO + PAJAR)

F.- CASA LLAMADA DE NICOLAU PRIMITIU

B.- ÁREA DE PROTECCIÓN

Inserto en un área urbana, su ámbito de protección es la totalidad de las parcelas que limitan directamente con la que ocupa el bien y que puedan afectar al mismo, tanto visual como físicamente con cualquier intervención que se realice sobre ellas. Espacios públicos o calles en contacto directo con el bien.

C'.- ELEMENTO IMPROPIO

Los ámbitos de protección en áreas urbanas implican el control formal de los volúmenes arquitectónicos, de sus fachadas y de sus cubiertas, en todos sus lados, incluso en el caso de medianeras o traseras.

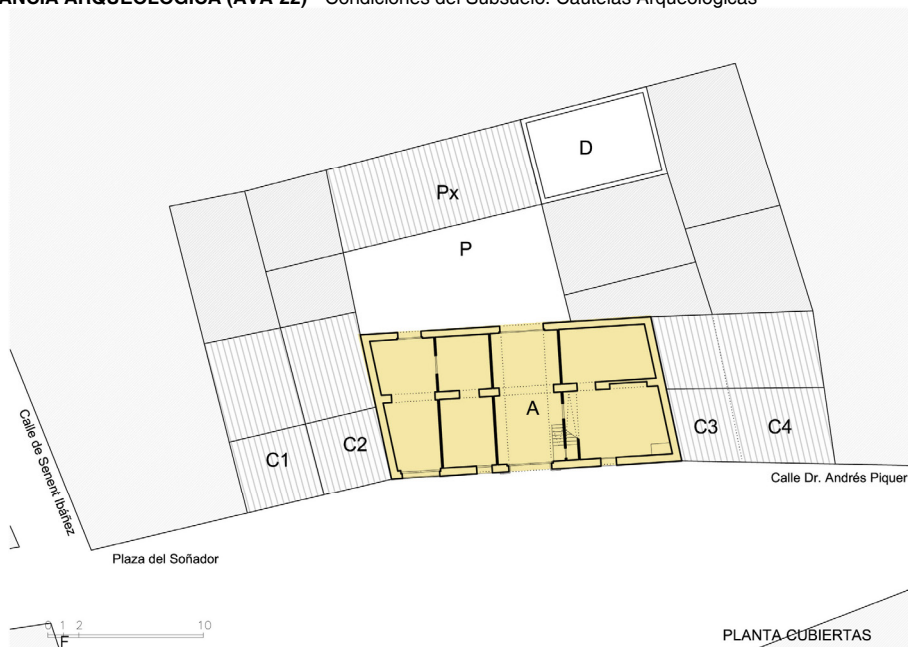
ELEMENTOS A CONSERVAR

A.- CUERPO PRINCIPAL + RELOJ DE SOL: Protección Integral de la volumetría original del cuerpo principal, manteniendo particularmente la desigualdad de las dos crujías, el patio y los cuerpos posteriores. Conservación de las fachadas (composición, materiales, textura, impostación, color y acabados de las fábricas), elementos de estructura vertical (naturaleza y trazas de muros), sistema constructivo horizontal y cubierta (sistema constructivo, tejas y aleros). Conservación de la factura de puertas y del resto de vanos. Es preceptivo un estudio arqueológico y proyecto de arquitectónico de restauración, con el cual es posible recuperar el estado original del S. XVII, conservando la andana superior a la planta noble.

Px.- PORXADA: Protección Parcial. de este cuerpo de una crujía, incluso fábricas y sección originales, cubierta, vanos y relación espacial con la casa principal.

P.- PATIO; C1-C2-C3-C4.- CASAS ADOSADAS: Protección Ambiental de las casas adosadas a ambos lados, conservando su tipología básica, los elementos estructurales y compositivos de su arquitectura: líneas de carga, sección, cubierta, alero, Conservando particularmente la fachada de las casas 1,3 y 4 que abren luces a la plaza.

F.- CASA DE NICOLAU PRIMITIU: Protección Ambiental de ambos edificios, conservando su tipología básica, los elementos estructurales y compositivos de su arquitectura: líneas de carga, sección, cubierta, alero, así como la torreta miramar y su cubierta. **ELEMENTO IMPROPIO-** altura excesiva del cuerpo D

RÉGIMEN GENERAL DE INTERVENCIONES.- Núcleo Principal formado por el cuerpo: **A.**

El conjunto ha agotado las posibilidades de ampliación. Puede transformar sus espacios internos en los niveles que su grado de protección le permita .
