REVISIÓN SIMPLIFICADA DEL PLAN GENERAL DE VALENCIA

CATÁLOGO DE BIENES Y ESPACIOS PROTEGIDOS

PALACIO BAILÍA

SITUACIÓN: PLAZA DE MANISES, Nº 4 BARRIO: 1- LA SEU DISTRITO: 1- CIUTAT VELLA CÓDIGO: BRL 01. 01. 25 CATEGORÍA: MONUMENTO	BIEN DE RELEVANCIA LOCAL (BRL)
--	---------------------------------------

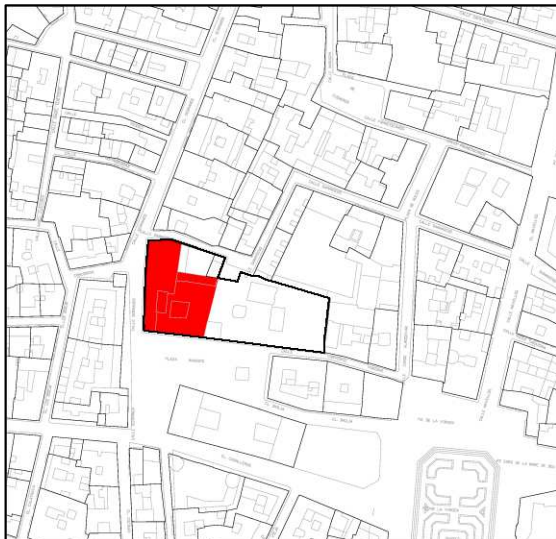
Entorno de protección. Identificación de los elementos protegidos

El Palacio Bailía se encuentra incluido en el Conjunto Histórico de Valencia (Decreto 57/1993) y en el entorno de protección, entre otros, del Bien de Interés Cultural Palacio del marqués de la Scala (Resolución 24.05.1993). Por lo que, se considera innecesaria la delimitación de entorno de protección.
