REVISIÓN SIMPLIFICADA DEL PLAN GENERAL DE VALENCIA

CATÁLOGO DE BIENES Y ESPACIOS PROTEGIDOS

IGLESIA DEL SAGRADO CORAZÓN

| SITUACIÓN: CALLE COMPAÑÍA, Nº 4 BARRIO: 5- MERCAT DISTRITO: 1- CIUTAT VELLA CÓDIGO: BRL 01. 05. 11 CATEGORÍA: MONUMENTO DE INTERÉS LOCAL | BIEN DE RELEVANCIA LOCAL (BRL) |

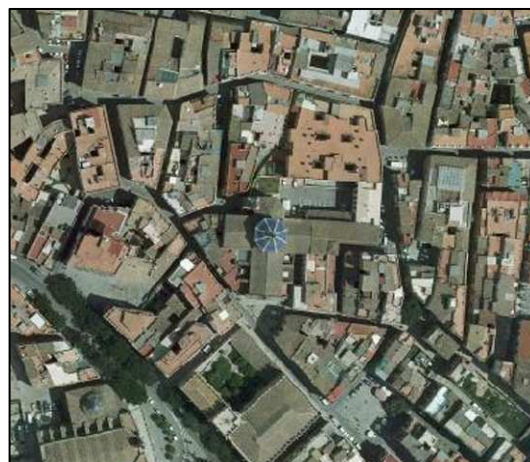
Fotografía Aérea 2008

Cartografía Catastral: YJ2752H
Manzana: 56301
Parcela: 08
CART. CATASTRAL: 401-16-IV / 21-II
IMPLANTACIÓN: ENTRE MEDIANERAS PASANTE
FORMA: REGULAR
SUPERFICIE: 1244,34 M2

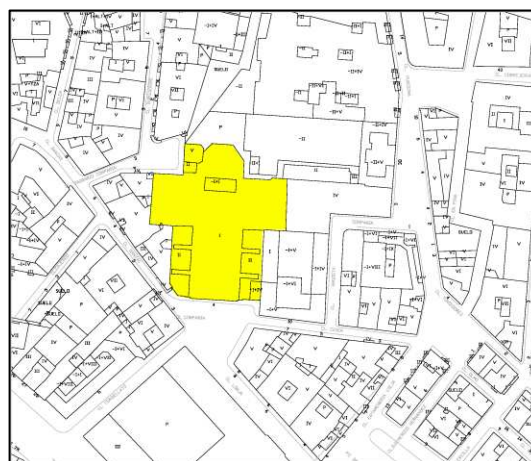
Plano Catastral 2009

NÚMERO DE EDIFICIOS: 1
NÚMERO DE PLANTAS: 1
OCUPACIÓN: TOTAL
CONSERVACIÓN: REGULAR

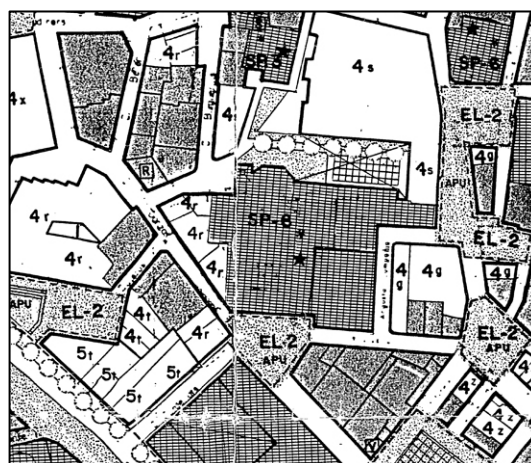
PEPRI Mercat

PLANEAMIENTO: PGOU 1988 [BOE 14.01.1989] y en su texto refundido y correc. errores [DOGV 03.05.1993]
PEPRI Mercat. Ad19.02.93. [DOGV 13.04.93 / BOP 19.05.93]

HOJA PLAN GENERAL: C-34
CLASE DE SUELO: SU
CALIFICACIÓN: CHP-151.Ciutat Vella Mercat
USO: (SP-6P) Sistema Local Servicio Religioso Privado

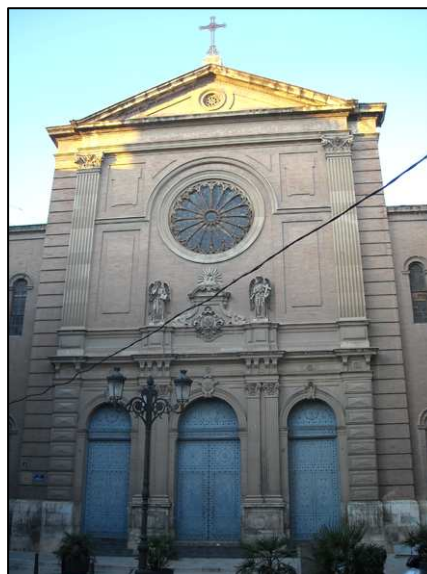
Iglesia de tres naves con planta de cruz latina cubierta con bóveda de cañón y con cúpula en el crucero de planta octogonal.

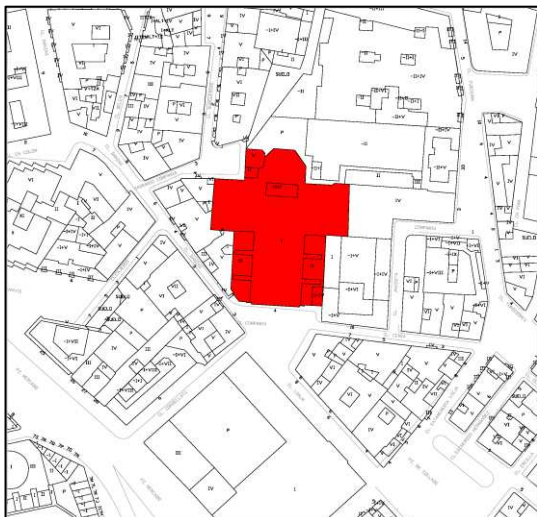
Entorno de protección. Identificación de los elementos protegidos

La Iglesia del Sagrado Corazón se encuentra incluida en el Conjunto Histórico de Valencia (Decreto 57/1993) y en el entorno de protección del Bien de Interés Cultural BIC Lonja de la Seda (recogido con carácter provisional en el Catálogo del PGOU 88. Plano Anexo nº3). Por lo que, se considera innecesaria la delimitación de entorno de protección.
