REVISIÓN SIMPLIFICADA DEL PLAN GENERAL DE VALENCIA

CATALOGO DE BIENES Y ESPACIOS PROTEGIDOS

MONASTERIO DEL CORPUS CHRISTI

SITUACIÓN: CALLE GUILLEM DE CASTRO, 169	BIEN DE RELEVANCIA LOCAL (BRL)
BARRIO: 1-EL BOTÀNIC	
DISTRITO: 3-EXTRAMURS	
CÓDIGO: BRL 03. 01. 09	
CATEGORÍA: MONUMENTO DE INTERÉS LOCAL

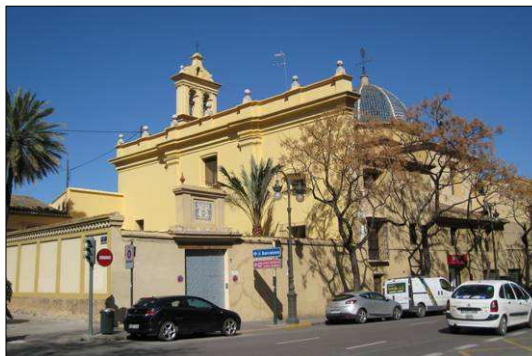
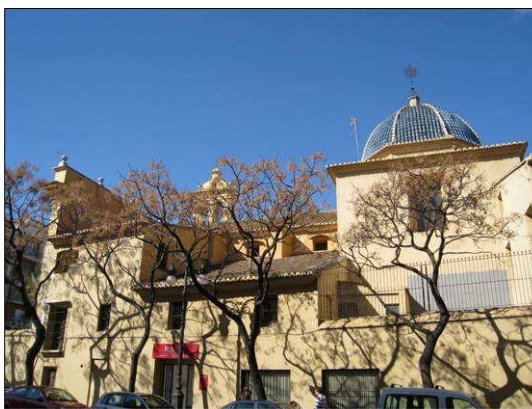
Muros de carga.

La iglesia se cubre con bóveda de cañón sobre pilastras. Entre los contrafuertes se encuentran las capillas cubiertas por bóvedas vaídas.

Cubiertas inclinadas de teja. La cúpula que se levanta sobre el crucero se cubre con teja azul vidriada.

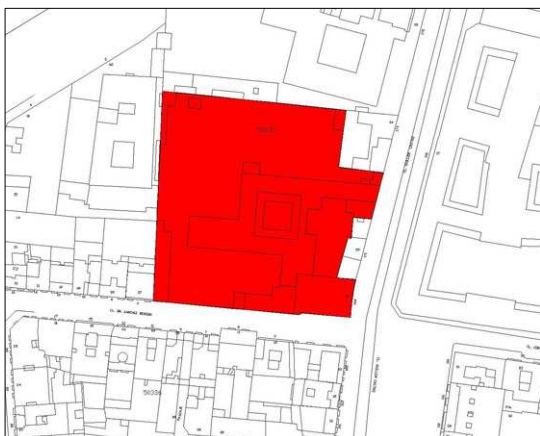
Entorno de protección. Identificación de los elementos protegidos

El monasterio del Corpus Chisti se encuentra incluido en el Conjunto Histórico de Valencia (Decreto 57/1993). Por lo que, se considera innecesaria la delimitación de entorno de protección.
