REVISIÓN SIMPLIFICADA DEL PLAN GENERAL DE VALENCIA

CATALOGO DE BIENES Y ESPACIOS PROTEGIDOS

COLEGIO JESÚS Y MARÍA

SITUACIÓN: G.V. FERNANDO EL CATÓLICO, 37	BIEN DE RELEVANCIA LOCAL (BRL)
BARRIO: 3- LA PETXINA	
DISTRITO: 3- EXTRAMURS	
CÓDIGO: BRL 03. 03. 04	
CATEGORÍA: MONUMENTO DE INTERÉS LOCAL

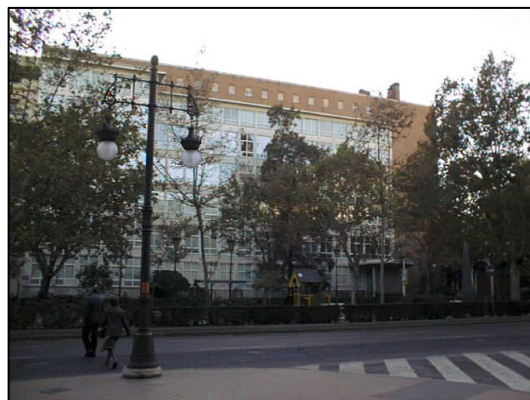
Conjunto de edificios en disposición abierta en el interior de una parcela arbolada. Es de destacar la capilla situada en la esquina de la calle Jesús y María. Se propone como BRL como edificio educacional religioso representativo de los colegios religiosos construidos en las primeras décadas de la segunda mitad del s.XX, tras la guerra civil. No obstante, su interés como BRL reside únicamente en los cuerpos de edificación originales, además de la parcela y los espacios libres de la misma, lo que exige una indagación detallada.

Respecto esto, se considera de interés patrimonial todo el conjunto arquitectónico: los edificios y sus partes, los espacios que las relacionan y el vallado de la parcela.

*FACHADA PRINCIPAL: Restauración obligada, por ser representativa del conjunto, salvo que se justifique que no es necesario por encontrarse en buen estado.

*RESTO: El máximo nivel de intervención es la reforma.

*No se permiten alteraciones del volumen original de los distintos edificios.
