DATOS IDENTIFICATIVOS		PROTECCIÓN
<p>Puente de hierro</p> <p>Plano de situación E:1/1000

<p>INTEGRAL</p> <p>BIEN DE RELEVANCIA LOCAL</p> <p>Anterior: Parcial. Ref. Catalogo PGOU-2002: I-4</p> <p>AFECCIONES PATRIMONIALES</p>
<p>Fotografía</p>

DESCRIPCIÓN DETALLADA DEL BIEN Y DE LOS ELEMENTOS PROTEGIDOS

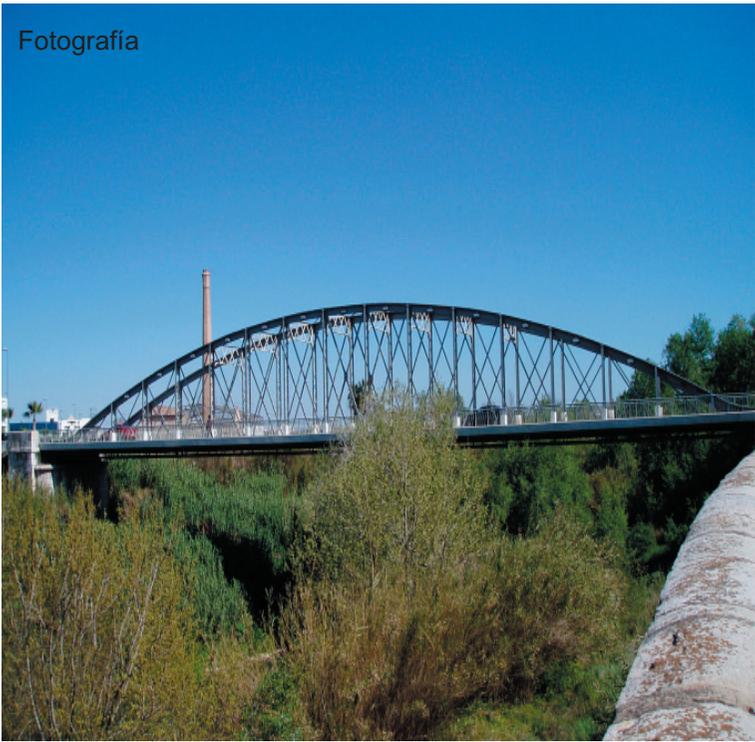
Es de estructura metalica y esta formado por un tablero de 72m de luz que descuelga de dos arcos de celosia metalica separados entre si 6, 01m. La altura del arco es de 8,90 m y se rigidiza mediante 32 vigas verticales arriostradas transversalmente mediante cruces de S. Andres. Las uniones de los elementos metalisos son roblonadas. El apoyo al terreno se resuelve con rotulas metalicas que se apoyan sobre contrafuertes de silleria.

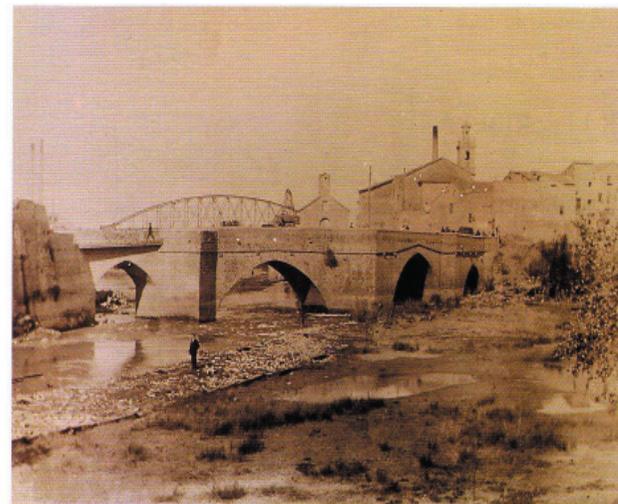
Pont de Santa Maria o de Sant Gregori, sobre el Xúquer a Alcira. Fou el principal i més estratègic pont de les comunicacions valencianes des de l'edat mitjana fins al segle XX, quan s'alçaren diversos ponts metàl·lics sobre el Xúquer. La foto correspon a l'any 1915, poc abans del derrocament i quan ja havien enllestit el pont de ferro per a substituir-lo.
