CATÁLOGO DE BIENES Y ESPACIOS PROTEGIDOS
DE INTERÉS ETNOLÓGICO DEL TÉRMINO MUNICIPAL DE
VILANOVA D'ALCOLEA

E-09 Corral de la Bassa Roja

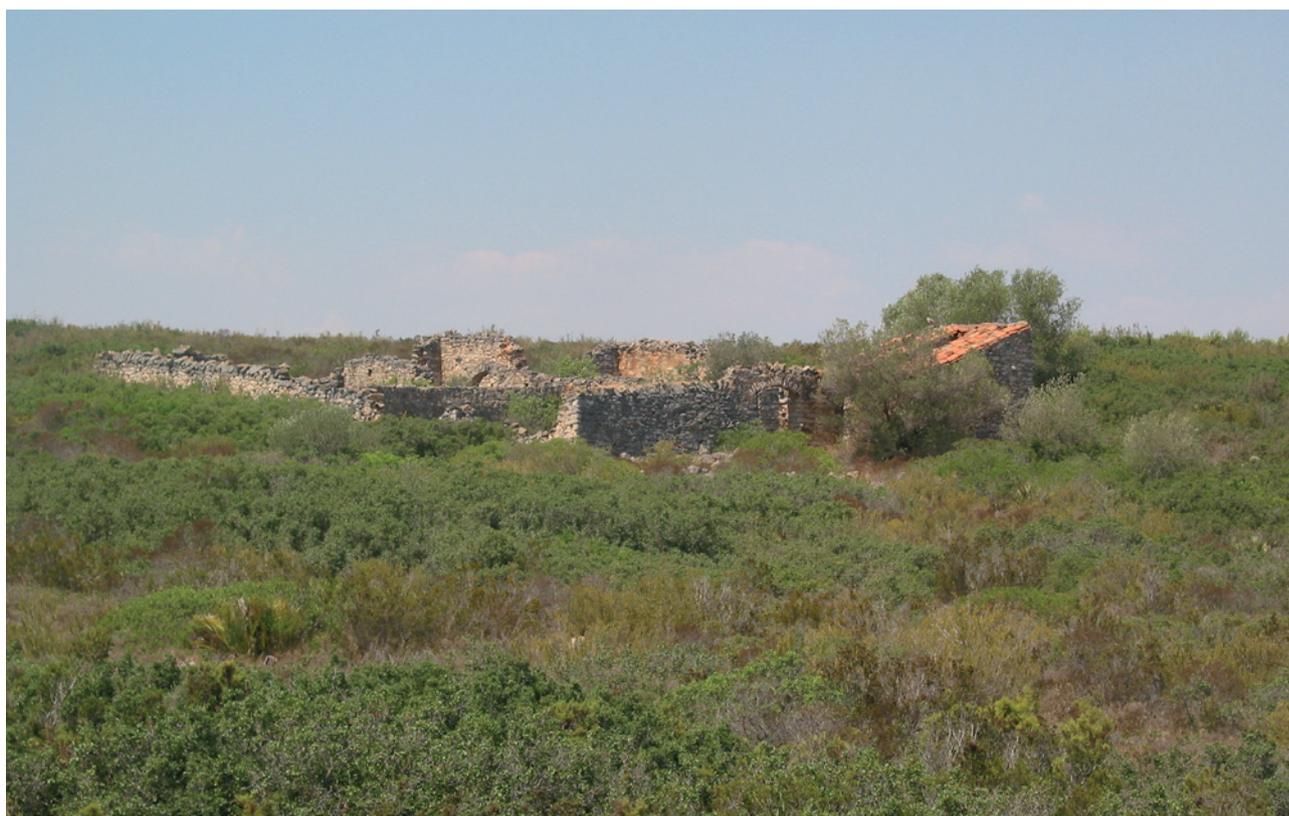
Situado en una amplia parcela de monte bajo, en la partida dels Valsos, cerca de la carretera de Vilanova d'Alcolea a Torreblanca. Es de planta rectangular (10 m de ancho y 20 m de profundidad, aproximadamente) con un añadido en la fachada principal, para la caseta del pastor.

La puerta de acceso está orientada al Este. Está rematada por un arco rebajado con dovelas de losas de caliza colocadas verticalmente. La puerta ha sido parcialmente tapiada en época más reciente hasta reducir su anchura a la mitad y convertirse de hecho en un contador. El primer recinto interior es amplio y descubierto, y a continuación, en sentido longitudinal, se accede a un segundo recinto igualmente descubierto. En el lado Norte, dos habitáculos más estrechos, en origen cubiertos, harían las funciones de paridera o cobertizo para los períodos de climatología más adversa. Todavía se conserva la arcada que comunicaba el segundo espacio descubierto con el primer chamizo cubierto.

Junto a la puerta de acceso, formando ángulo recto con la fachada principal, está la vivienda del pastor, que conserva la cubierta de teja curva a un agua. En el interior aún se aprecian algunos elementos espaciales, como la impronta de la chimenea, al fondo, y dos pequeñas alacenas a la derecha. La cubierta de la caseta del pastor está sostenida por vigas de madera que sostienen cañizos reforzados con barro y, coronando el conjunto, teja árabe. En algunos puntos el cañizo ha sido substituido por losas planas de barro cocido.
