**CATÁLOGO DE BIENES PROTEGIDOS DE FUENTES DE AYÓDAR**  
*CATÀLEG DE BENS PROTEGITS DE FUENTES DE AYÓDAR*

**ETN 1.2**

**INVENTARIO DE ELEMENTOS ETNOLÓGICOS**  
*INVENTARI DE ELEMENTS ETNOLOGICS*

**MOLINO DE ABAJO**

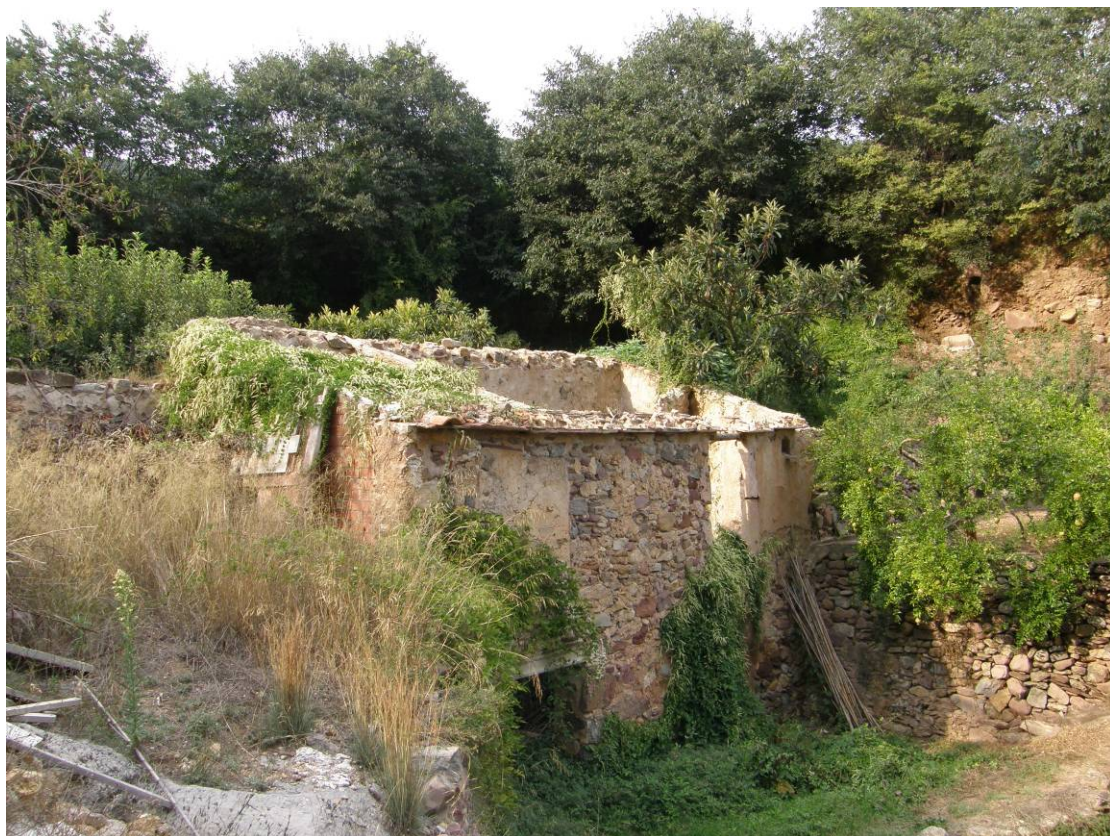
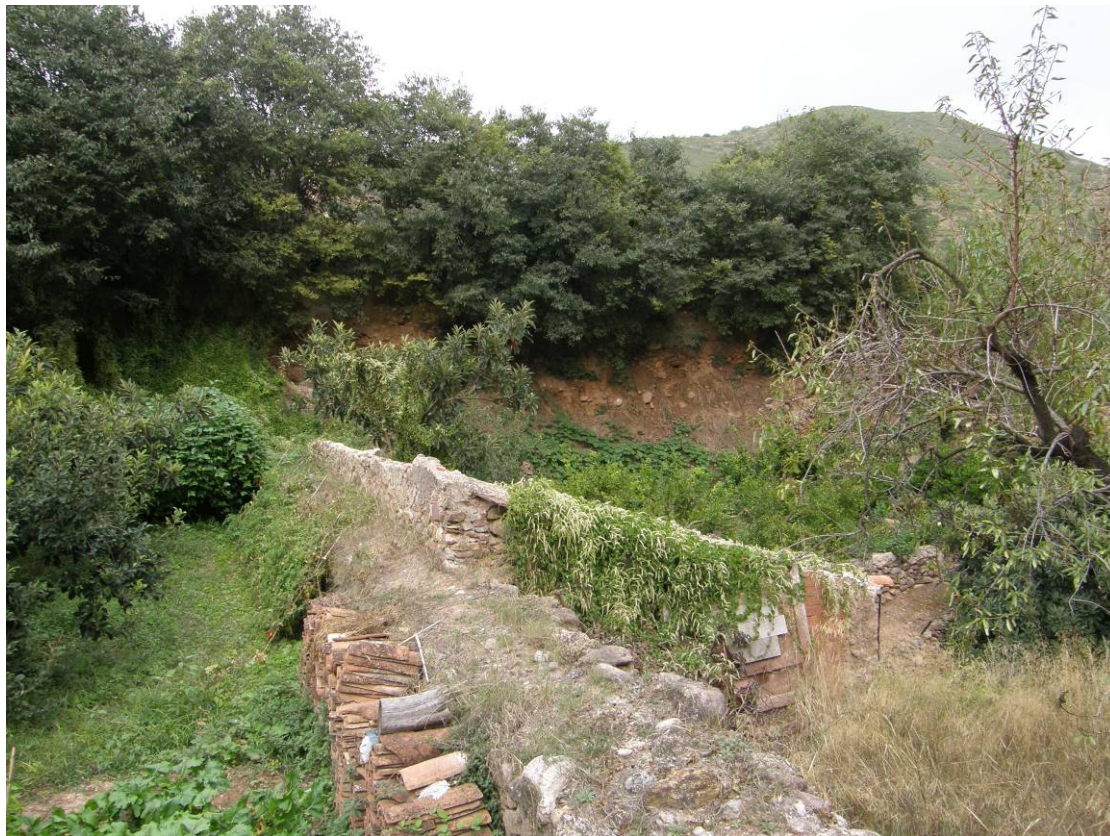
FOTOGRAFIAS

Malo

Amenaza ruina

Se trata de una construcción sencilla, a base de muros de carga de mampostería y cubierta inclinada de teja árabe, a un agua (actualmente semiderruida), sobre forjado unidireccional de viguetas de madera. La adaptación a los desniveles del entorno es notable, lo que da origen a la percepción de ninguna, una y dos plantas de altura, según el lado desde el que se observe el elemento. Con un lenguaje moderno, podría decirse que es un perfecto ejemplo de inserción en el paisaje.
