CATÁLOGO ETNOLÓGICO

Nº Ficha **ETN 53**Fecha **2008**Bien **MOLINO ALTO**Tér. Mun. **GAIBIEL**Provincia **CASTELLÓN**Hoja **640 (1-2)**Escala **1/10.000**

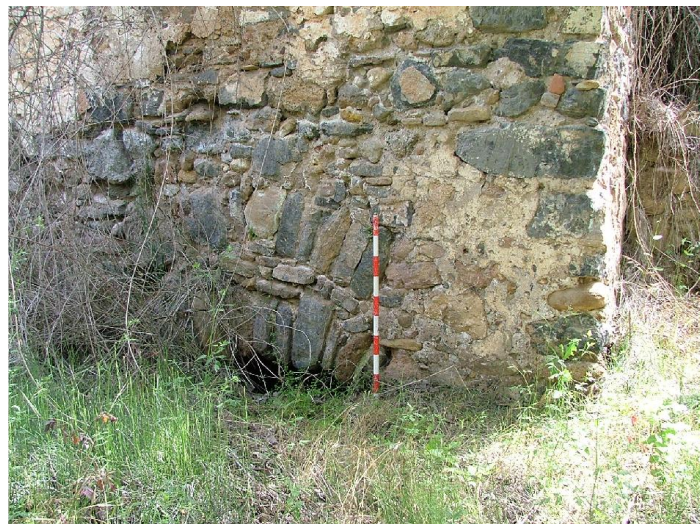
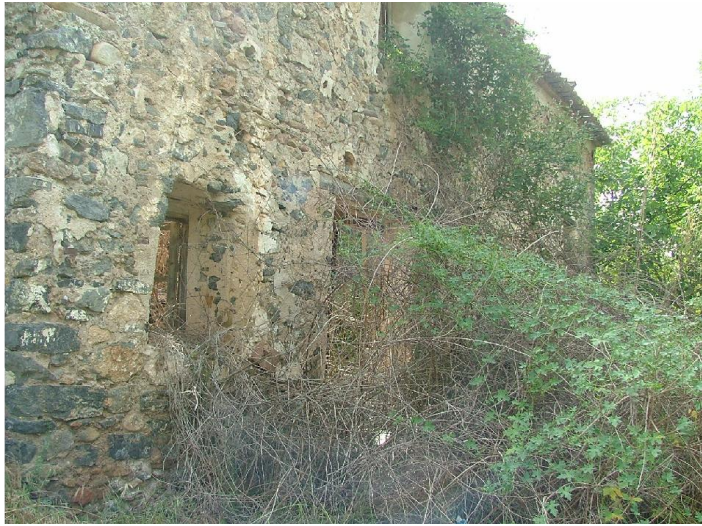
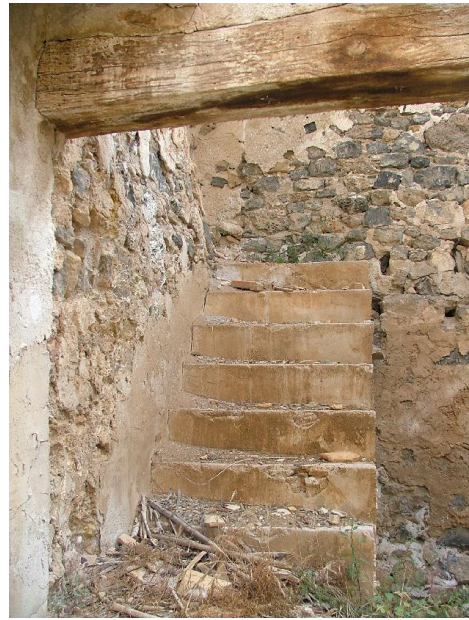
Edificio de planta cuadrangular, realizado en mampostería de piedra local irregular con trabazón de mortero. Presenta diferentes reformas en su interior, donde albergaría al menos dos forjados, comunicados ambos mediante escalera de obra, adosada a un lateral. El acceso principal se efectuaría por la fachada receyente al río, donde también dispondría de la salida de las aguas sobrantes del molino. La toma de agua, se realizaba desde la acequia de Almargen que ensanchaba a escasos 20 metros para disponer así de cierto caudal por acumulación con el que mover las dos muelas que se albergaban en el interior del edificio.

Las estructuras conservadas están formadas por una edificación cuadrangular en cuyo lateral se disponía del pozo de captación de las aguas, maquinaria y salida al barranco del líquido sobrante. El resto de la construcción era empleada como vivienda. Mantiene in situ las muelas cubiertas bajo la vegetación.
