**AYUNTAMIENTO DE FAURA**  
**PLAN GENERAL DE ORDENACIÓN URBANA**  
**FICHA DEL CATÁLOGO DE BIENES Y ESPACIOS PROTEGIDOS**

**Ficha nº 19**

**DENOMINACIÓN:** Sistema Hídrico Partidor de Aguas (Sistar)

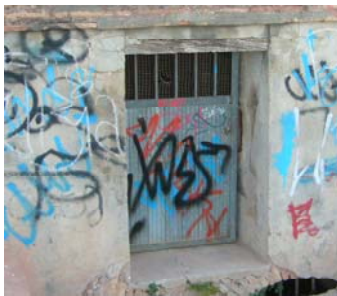
Fot. 19-e  
Carpintería

Nº de Fotografía	Elemento Impropio	Elemento propio	Elemento con valor ambiental	Descripción
<b>Alero</b>	19-a	NO	SI	SI	Un alero de unos 0,10 m formado por el canto del forjado que sustenta la cubierta(1)
<b>Textura del recubrimiento</b>	19-b	NO	SI	SI	Rugosa, sin revestimiento(1)
<b>Color del recubrimiento</b>	19-c	NO	SI	SI	Sin color Existen diversos grafitis(1)
<b>Cubierta</b>	19-d	NO	SI	SI	Cubierta a cuatro aguas(1)
<b>Carpintería</b>	19-e	SI	NO	NO	El acceso se encuentra cegado (2)

Carpintería	Revestimiento	Huecos de fachada
<b>Esquemas</b>			
<b>Fotografías</b>			
<b>Información detalle elementos propios</b>			Los huecos de fachada originales se mantienen
<b>Información detalle elementos impropios</b>	Se ha colocado una carpintería metálica	El revestimiento de mortero de cemento no es el mas indicado para la conservación de estas edificaciones. Se han pintado
