AJUNTAMENT DE VALLÉS
CATÁLEG DEL PLA GENERAL

FICHA Nº	1
SITUACIÓN	PLAZA DE LA VILA, 1
EDIFICIO	IGLESIA PARROQUIAL DE SAN JUAN BAUTISTA

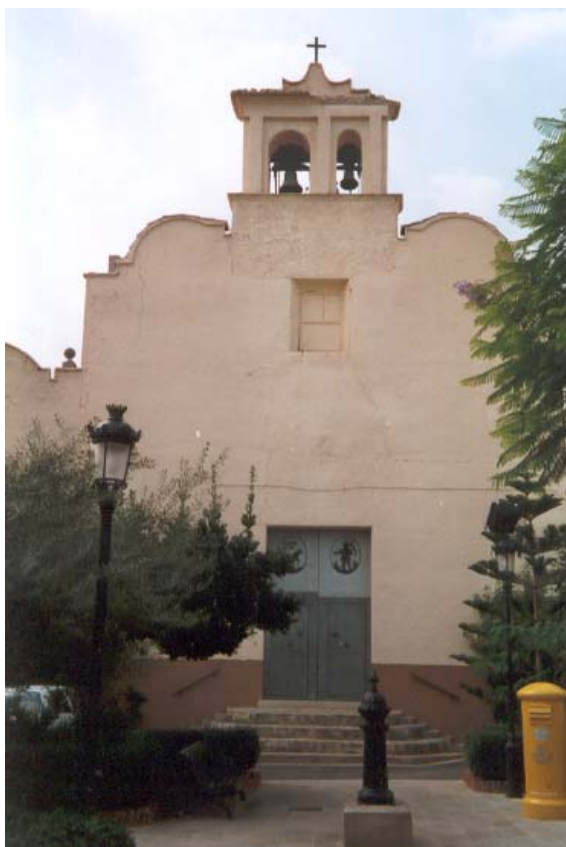
FOTOGRAFÍA

EDIFICACIÓN	
Descripción	De una nave con muros de mampostería y bóveda tabicada con lunetos, presbiterio y capillas laterales a cada lado. Junto a ella la casa abadía.
Fecha	Siglo XVIII
Origen	Posterior a los terremotos de 1748
Fachada	
Material base	Mampostería mixta
Revestimiento	Revoco mixto y pintura
Color	Blanco crema
Conservación	Buena

Estructura	
Tipología	De una sola nave
Cubiertas	Tejados
Conservación	Buena
Usos	Abierta al culto católico
Propiedad	Pertenece a la Iglesia Católica
Parcelación

CONDICIONES INTERVENCION	BIEN DE RELEVANCIA LOCAL
Aspectos protegidos	Fachadas, cubiertas, estructura de muros y bóvedas, espacio interior.
Elementos modificables	Elementos de partición interior en caso de una modificación de su uso actual
