# PATRIMONIO CULTURAL

# C.EA-02

**BIEN DE RELEVANCIA LOCAL (BRL)**  
(Monumento de Interés Local)

**DENOMINACIÓN** IGLESIA PARROQUIAL DE SAN ROQUE

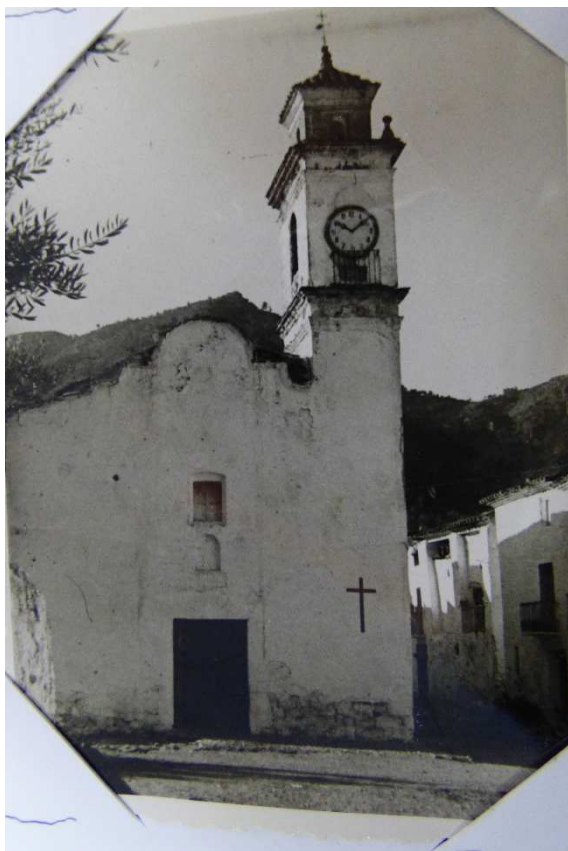
F1

- F1, F2: Fotografías antiguas de la fachada. Fuente: Archivo Provincial de la Diputación de Castellón.
- F3, F4: Fotografías antiguas de la fachada. Fuente: Biblioteca Valenciana.
- F5: Vista del edificio, en el conjunto de la plaza a la que da nombre. Fuente: AUG-ARQUITECTOS SLP
- F6, F7: Vistas exterior del edificio. Fuente: Esteban Salas Guillamón
- F8: Interior del edificio, nave central. Fuente: Esteban Salas Izquierdo
- F9: Interior del edificio, nave central vista desde el coro. Fuente: AUG-ARQUITECTOS SLP
- F10: Interior del edificio, capillas laterales. AUG-ARQUITECTOS SLP
- F11: Interior del edificio, capilla lateral. Fuente: Esteban Salas Izquierdo
- F12, 13 y 14: Campana colocada con motivo del Año Mariano de 1954. Fuente: AUG-ARQUITECTOS SLP

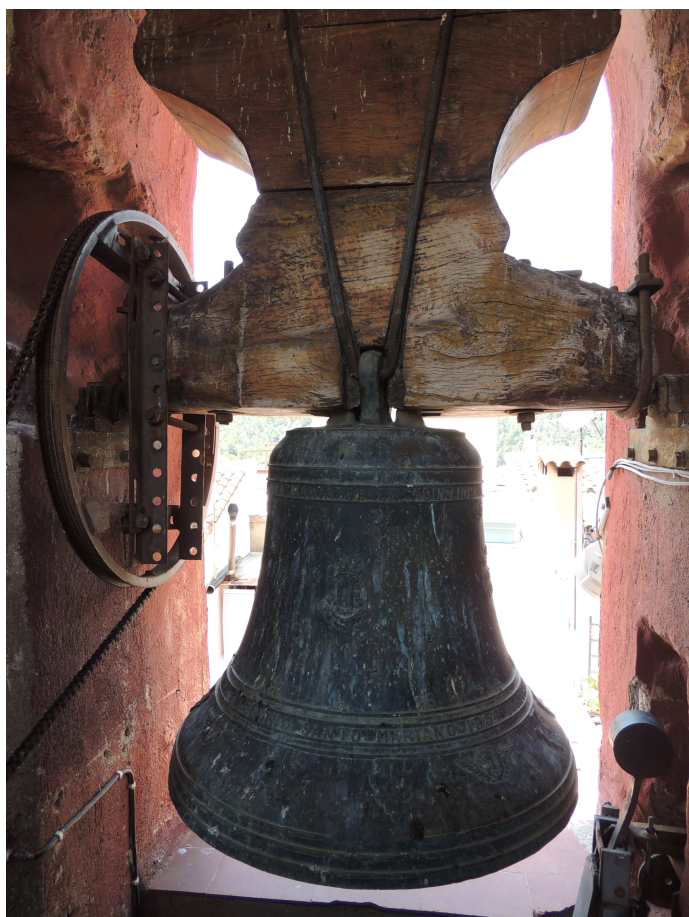
F 12

Después de la Guerra Civil se recolocaron las campanas, en en Año Mariano de 1954, siendo una de ellas, un elemento de notable interés.
